CONOSCERE E RICOSTRUIRE

edifici in legno:

dalle palafitte preistoriche all'età contemporanea

ABSTRACTS

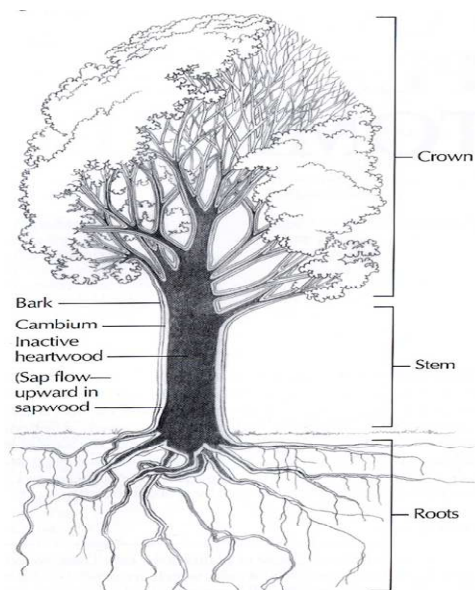
1. A sinistra (da Hoadley 1990) le parti principali di un tronco. A destra una sezione trasversale di legno di pioppo che mostra il passaggio da legno, in basso, a floema.

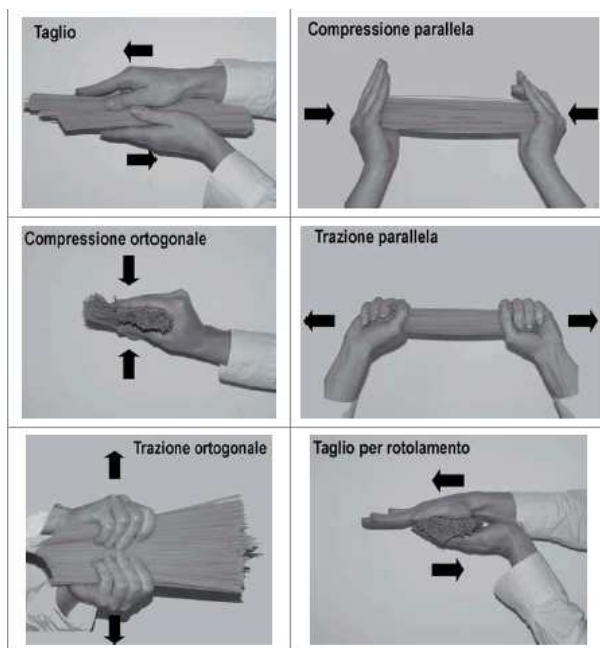
2. Analogia degli spaghetti per spiegare il comportamento meccanico del legno (da AA.VV 2009).

2) La disposizione prevalente degli elementi anatomici che formano il legno è orientata in una direzione, generalmente parallela a quella del fusto di origine, che è detta direzione della fibratura. Conseguentemente tutte le caratteristiche tecnologiche del materiale, e in particolare quelle meccaniche, hanno un preciso orientamento ortotropo nello spazio, tanto che la resistenza del legno alle diverse sollecitazioni meccaniche presenta differenze tra loro drammatiche se queste sono parallele o ortogonali alla fibratura (si veda in tal senso “l’analogia degli spaghetti”, in figura 2).

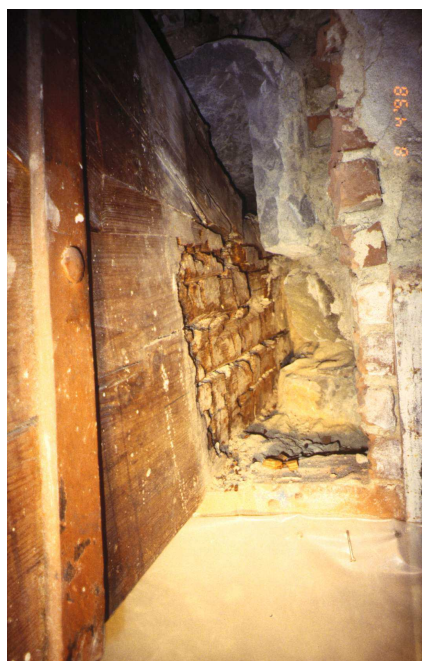
3. Attacco di funghi agenti della carie bruna su un elemento strutturale di legno.

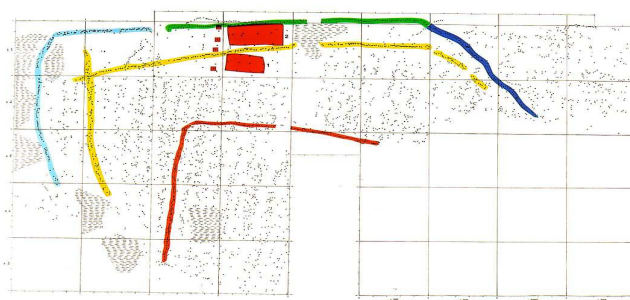
2. Palafitta de Il Sabbione sul lago di Monate (VA): ricostruzione planimetrica di due strutture abitative sulla base dei dati dendrocronologici (rielaborazione da Martinelli 2003).

3. Palafitta de Il Sabbione sul lago di Monate (VA): individuazione delle strutture del villaggio sulla base dei dati dendrocronologici (rielaborazione da Martinelli 2003).

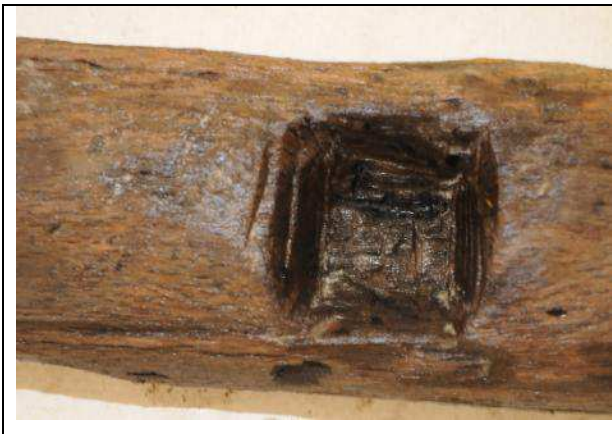
2. Particolare di un foro quadrangolare di un elemento in legno.

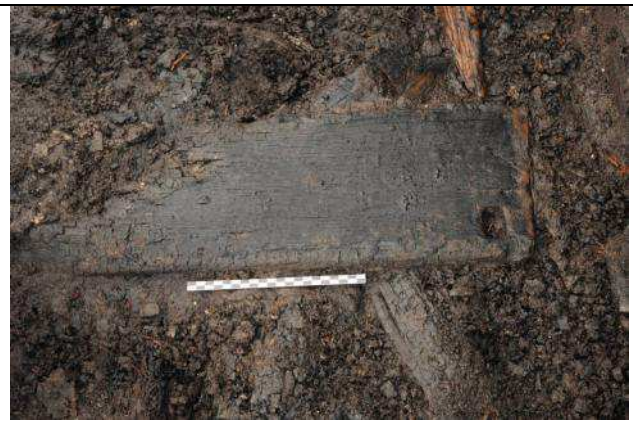
3. Assicella in legno semicarbonizzata con foro.

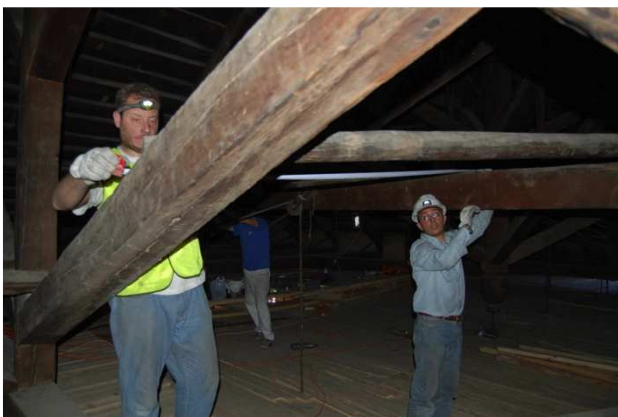
2. Valutazione della difettosità e classificazione strutturale su una struttura di legno in opera.

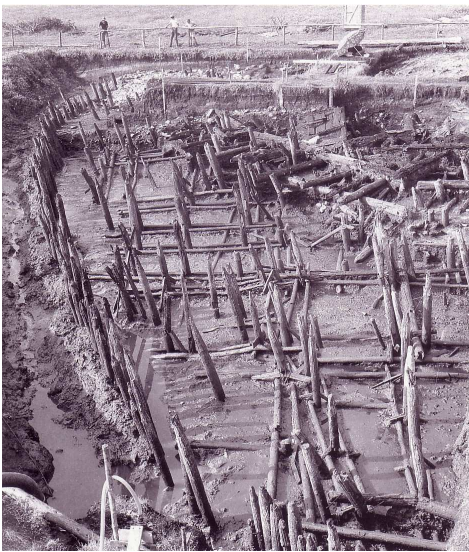
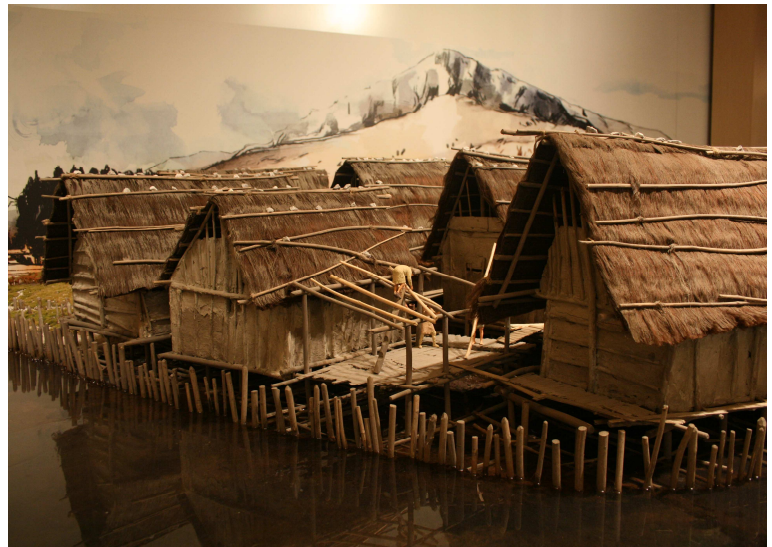
1. Strutture di fondazione delle case sull'acqua del villaggio "Fiavé 6" **2. Particolare del plastico ricostruttivo.**

La visione d'insieme dei due villaggi, molto vicini tra loro sia in senso cronologico che spaziale, è resa possibile da un plastico di grandi dimensioni (7m x 3 m), realizzato da Gigi Giovanazzi. Per gli alzati delle capanne del villaggio Fiavé 6 ci si è di necessità ispirati a alla letteratura etno-archeologica e archeo-sperimentale. Ad ogni modo, anche in questo caso la ricerca sul campo è stata il principale criterio ispiratore: la planimetria del plastico è ripresa esattamente dai rilievi degli scavi Perini, eseguiti tuttavia solo su parte dei due abitati. Non potendo così rappresentare i villaggi nella loro estensione complessiva si è scelto di limitare le ricostruzioni alle parti esplorate archeologicamente. In altri termini gli edifici interamente ricostruiti rappresentano le capanne del villaggio Fiavé 6 di cui sono state riconosciute le strutture di fondazione in scavo, cui fanno da sfondo le strutture in abbandono del più antico villaggio Fiavé 3-4-5.

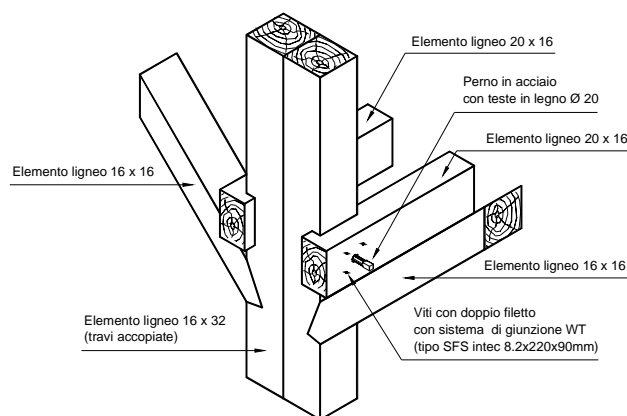
2. Modulo della sequenza delle incavallature nella navata

L'elaborazione degli schemi strutturali, pur partendo dallo studio tipologico appena descritto, si è sviluppata attraverso l'elaborazione di modelli numerici alle diverse scale, dalle singole sottostrutture e dai dettagli delle connessioni, all'intero organismo strutturale, analizzato anche in rapporto alle parti in muratura. Tali analisi numeriche sono state condotte con l'intento di perseguire due esigenze apparentemente contraddittorie: da un lato, il rispetto dell'autenticità strutturale, anche al fine di evitare variazioni nella distribuzione dei carichi sulle strutture murarie; dall'altro, l'introduzione di necessarie modifiche rispetto al manufatto originario, al fine di rispondere ai criteri di sicurezza richiesti dalle normative vigenti.

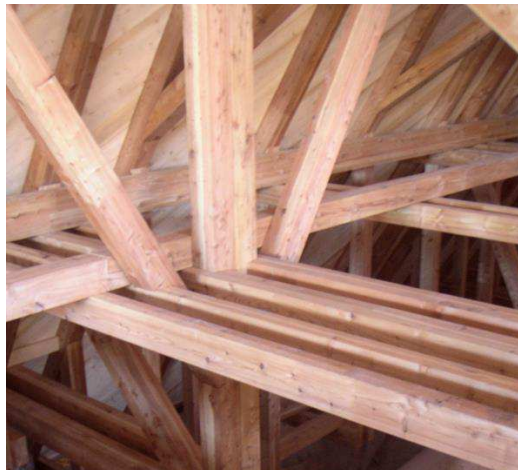
4. La copertura lignea ricostruita della "Pieve" in Cavalese e particolare di un nodo del telaio di sostegno longitudinale

realizzato con doppio strato incrociato di tavole in abete rosso di provenienza locale (*Picea Abies*). Per la stabilizzazione del timpano, un'apposita capriata "di controvento" è stata "cucita" al paramento murario, mediante connettori metallici.

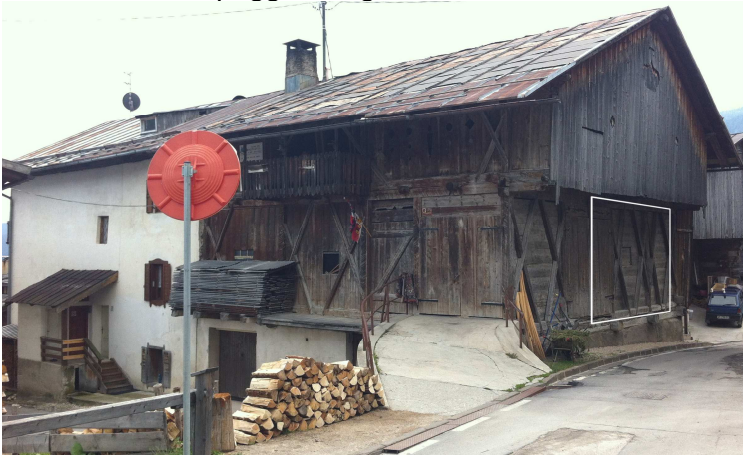
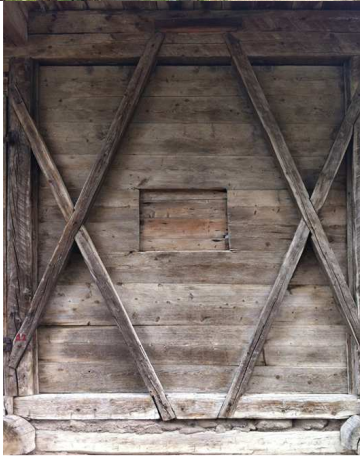
1. Costruzione tradizionale e dettaglio del sistema di controvento, Cortina d'Ampezzo.
